BV5000 設置計測データサンプル

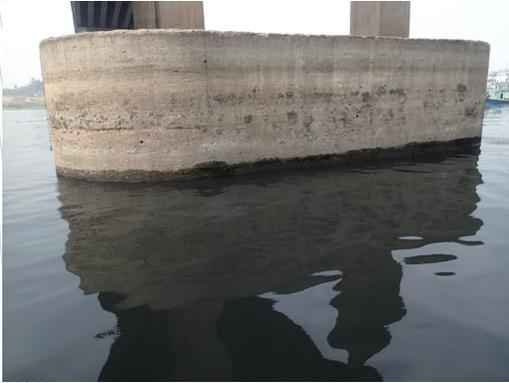
■ 橋脚洗堀調査

透明度 5 cm程度の河川で、建造時の鋼材の残滓やそれによって生じた不規則な洗堀状況が確認できる。
(回転速度：2° /1秒)

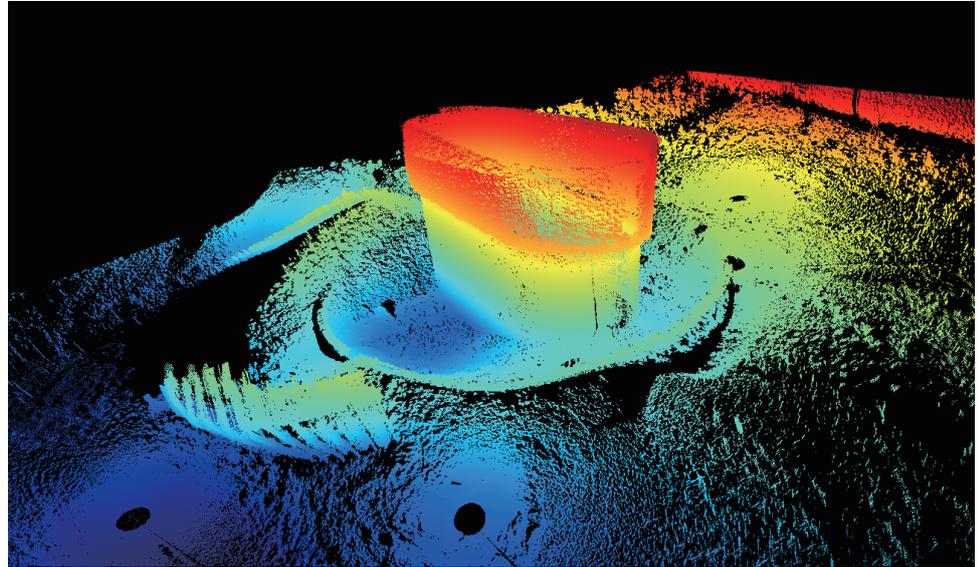
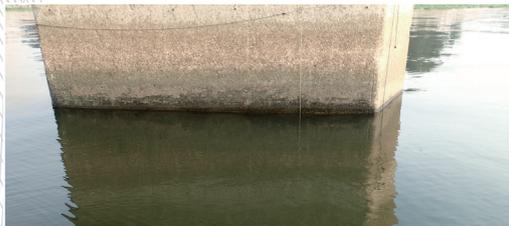
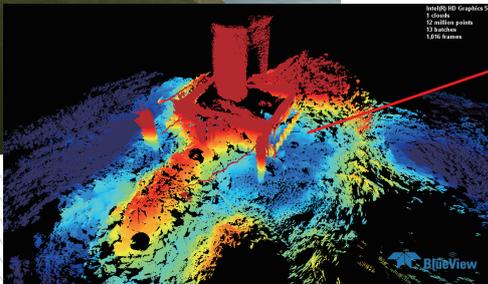
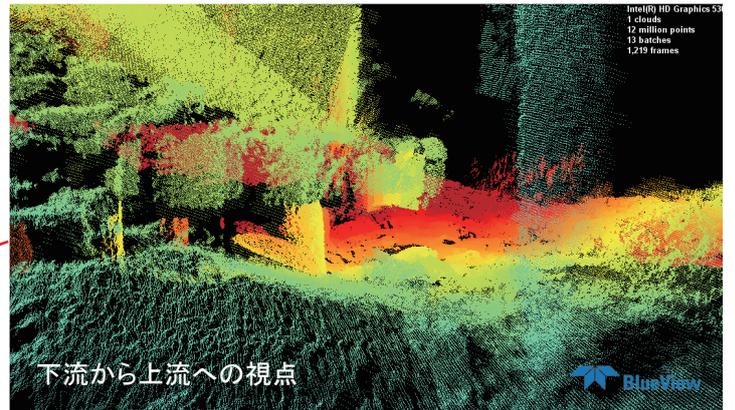
下流から上流への視点

台座の下が流れによって洗堀され、基礎鋼管が剥き出しになっている。
(回転速度：2° /1秒)

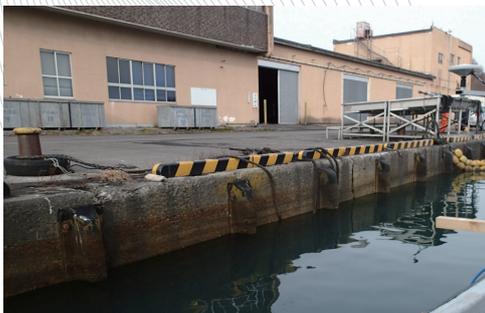
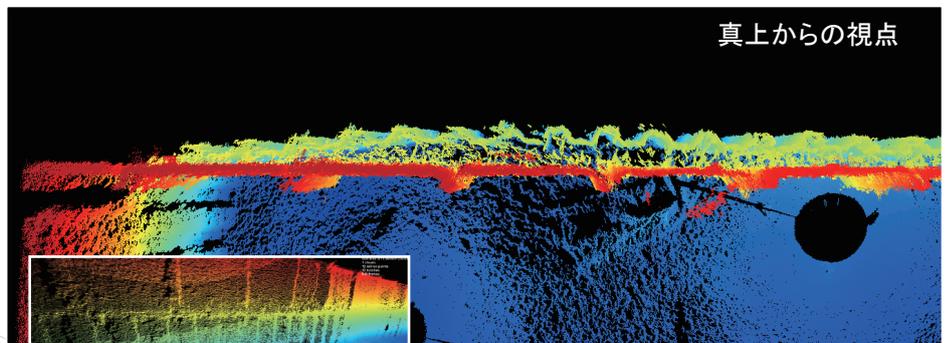
■ 矢板護岸変状調査

上部から見ることで、矢板が大きいたわんでいることがわかる。
(回転速度：2° /1秒)

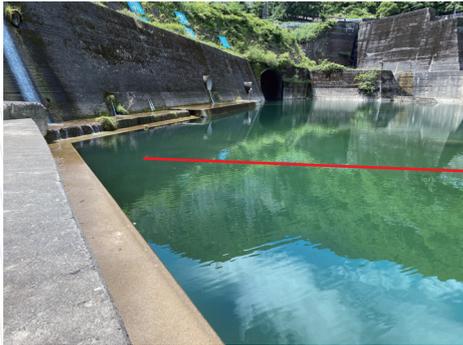
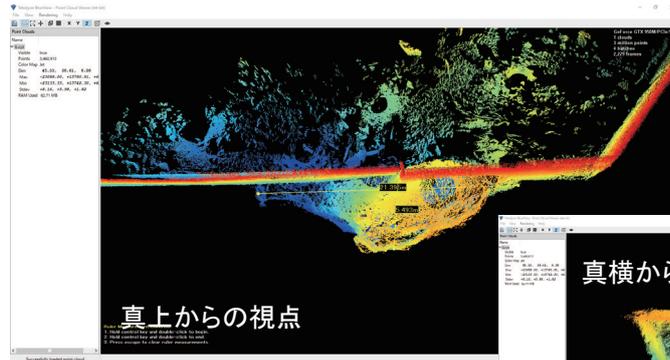
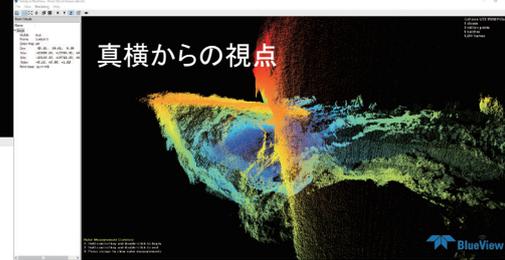
■ コンクリート護岸洗堀調査

幅 21m、奥行 5m 洗堀している。また、真横からの視点により、斜め上に洗堀していることがわかるため、従来のスタッフを用いたダイバー目視結果より被害甚大であることが判明した。
(回転速度：2° / 1秒)

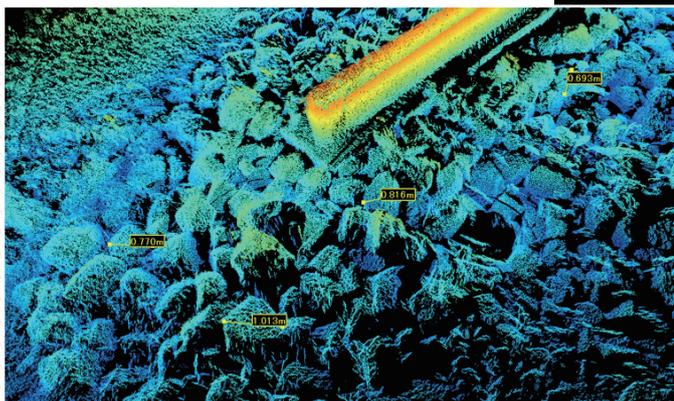
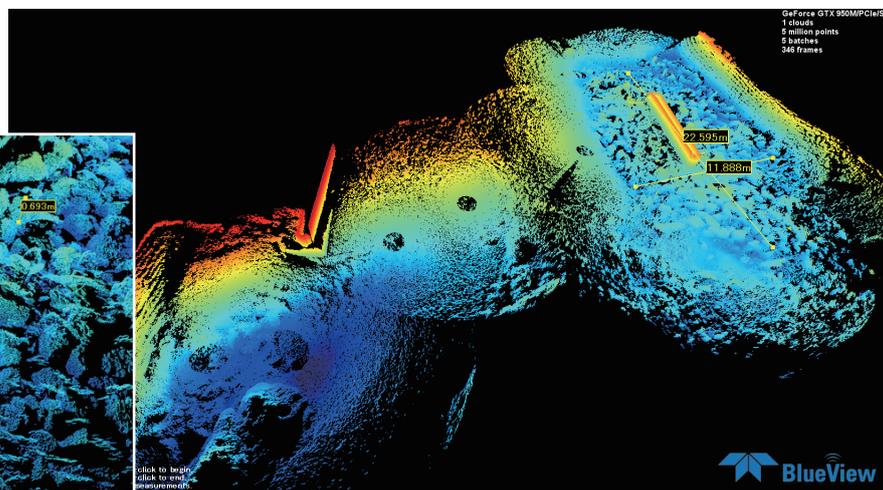
■ 捨石分布調査

捨て石の分布状況およびサイズなどを正確に把握する事ができる。
(回転速度：1° / 1秒)

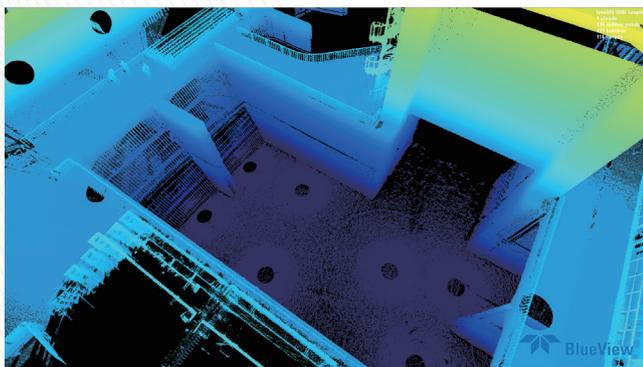
■ 特殊調査

BV5000 と陸上レーザースキャナのデータを合成し、水陸一体データを作成。

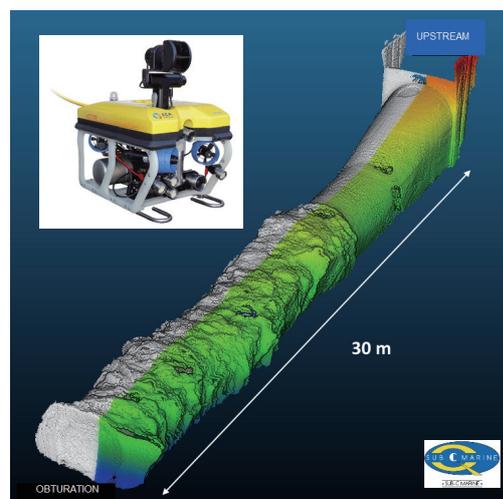
ROV に搭載し、水中トンネルなどの形状を把握。
